STICHTING HILVERSUM, PAS OP!

Prelude op een voorgenomen restauratie.

Het 'Historisch Buurtje' in de Laanstraat e.o.

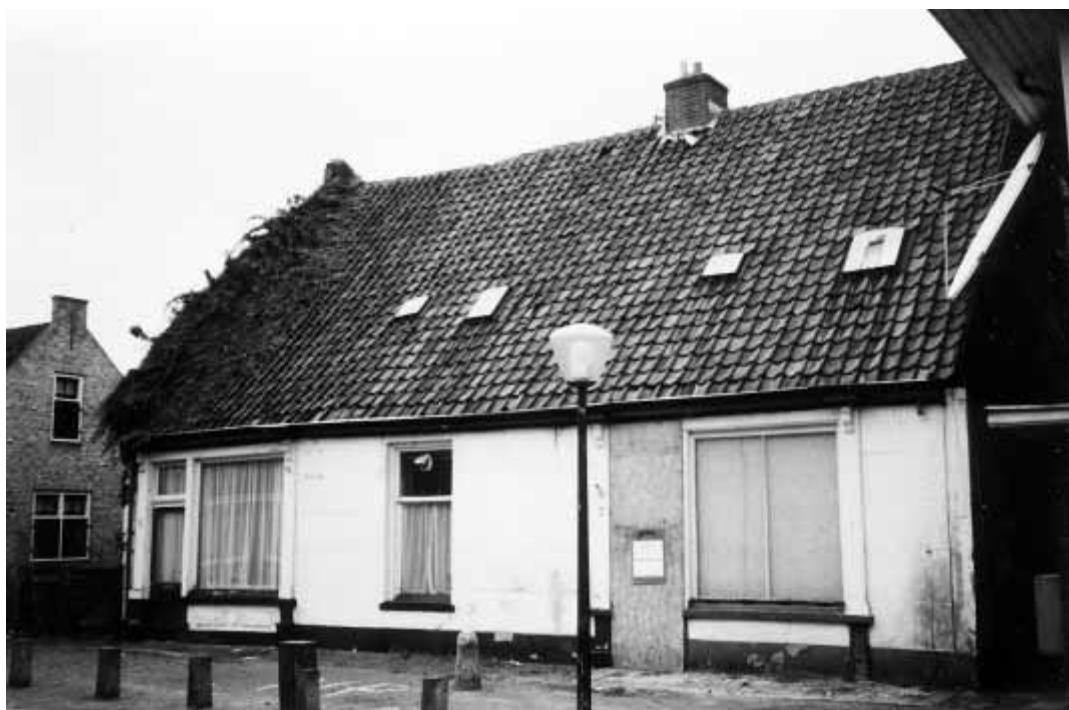
Gevelaanzicht Laanstraat 2a-2b.

Als een van de eerste deelprojecten in de Laanstraatbuurt staat op het programma de restauratie van Laanstraat 2a-2b. Dit pand is in zeer slechte staat en nagenoeg onbewoonbaar. Voordat de laatste bewoonster het pand enige tijd geleden verliet, kon een opmeting worden gemaakt van zowel de buitenzijde als het interieur van het bewoonde gedeelte van dit huis.
